ガスアシスト成形における最大の問題点である「ヘジティションマーク」の解決に挑む

株式会社ジュンコーポレイション 小坂橋 義和  
群馬県立群馬産業技術センター 高橋 勇一・小宅 勝

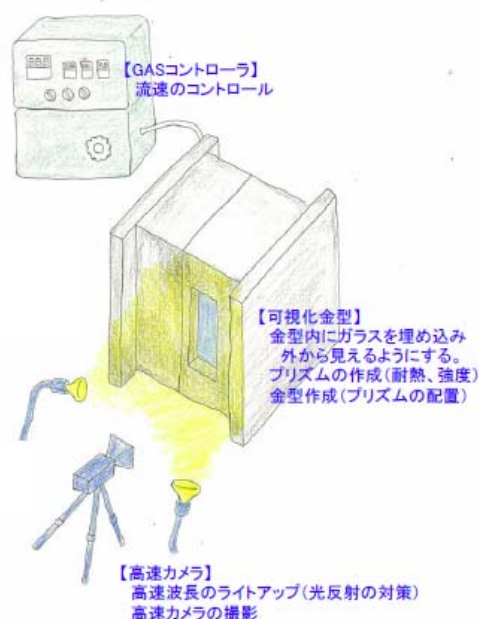
図1 実験装置

金属金型内部を可視化するため、石英ガラスにより金型を作成した。

現象は、1秒程度と見積もられていたため、撮影は高速度カメラを用いた。実験装置の概要は図1に示す。

使用した高速度カメラは、FASTCAM-Net500CMAX (株)フォトロン製)、アシストガスの圧入3秒後に、エンドトリガ信号を入れて8秒間の画像をメモリに保存した。

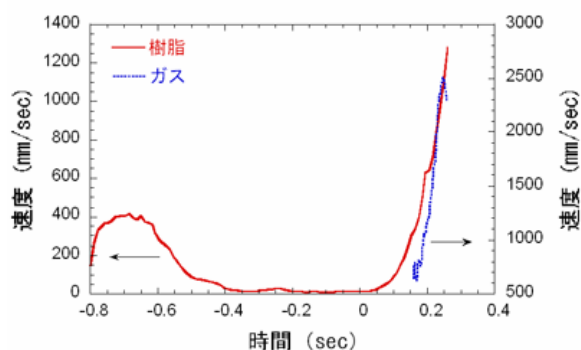
図2 条件1

図2に条件1として通常ガスアシストs成形の樹脂、ガスの速度のグラフを示す。通常ガスアシスト成型では、0.5秒ほどガス注入

までに遅延時間を設けていて、この時の発生した樹脂の滞留が生じたヘジティションマークとなると考えられていた。図2より、樹脂の滞留を示す速度0 mm/sの位置とヘジティションマークの発生した位置も一致することが確認できた。

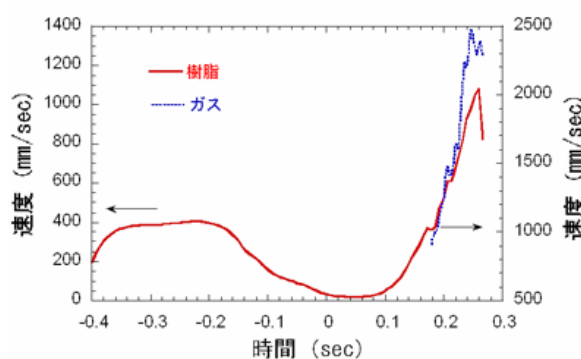
図3 条件2

条件2として極力樹脂の滞留が発生しないように遅延時間を0秒とし成形を行った。図3に樹脂、ガスの速度のグラフを示す。遅延時間を0秒としたにも関わらず、樹脂の滞留が発生したが、滞留時間が短縮されたためヘジティションマークの発生は幾分改善された。

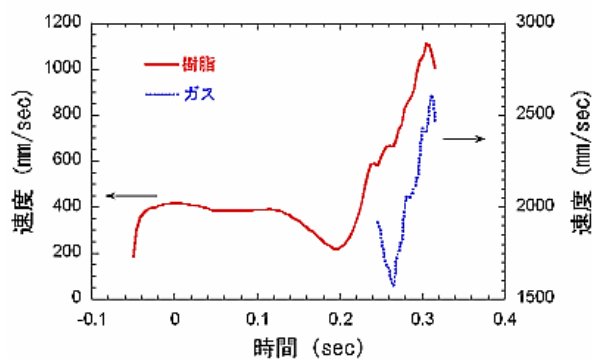
図4 条件3

滞留時間をさらに短縮するため、ガス注入位置を手前から行った条件3の樹脂、ガスの速度のグラフを図4に示す。樹脂の速

度が 0 mm/s となることなく、樹脂の滞留は発生しなかったものの、依然としてヘジテーションマークの発生は確認されている。図 4 から、ガス注入前後での樹脂速度の激しい変化が読み取れ、この位置とヘジテーションマークの発生箇所が一致することから、これまで樹脂の滞留で発生すると考えられていたヘジテーションマークが、樹脂の急激な速度変化によっても発生することが示唆された。

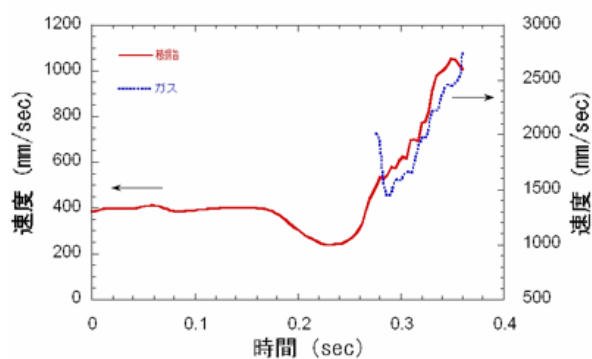
図5 条件4

条件 4 として、さらにガスの注入位置を手前とし、ガスの流速を下げ、樹脂が滞留せず、樹脂の速度変化を緩やかにして成形を行った。図 5 に樹脂、ガスの速度のグラフを示す。条件 4 では、ヘジテーションマークの発生は抑えられ、ガスアシスト成形の最大の課題も解消された。
